Fotodokumentation Freibad

Versorgungsgebäudes

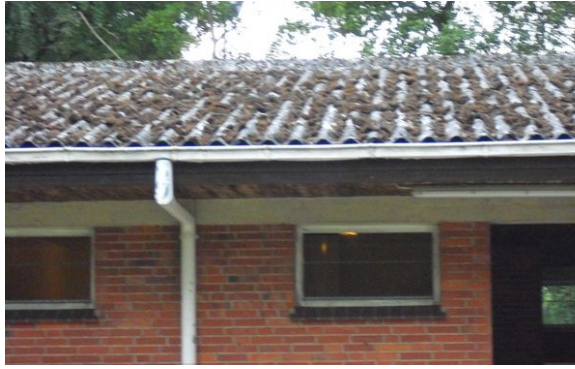
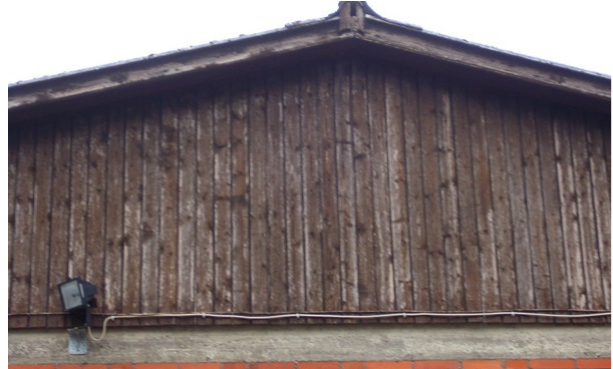
Das Gebäude entspricht in der Ausstattung und Optik in keiner Weise dem heutigen Standard. Insgesamt sind alle Räume des Versorgungsgebäudes als baulich überaltert zu bezeichnen. Eine zeitgemäße Neuplanung ist für alle Bereiche erforderlich.

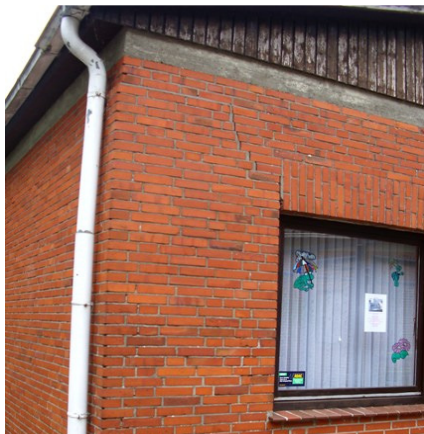
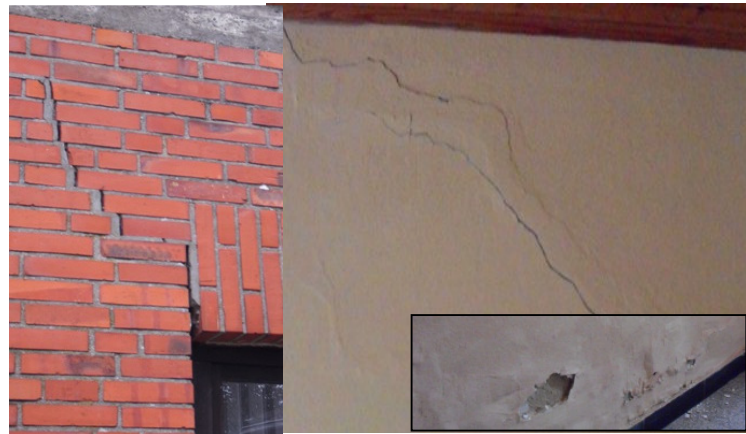
Das Versorgungsgebäude weist an mehreren Stellen Setzungsrisse auf, die innen und außen sind und auf Grund einer mangelhaften Gründung entstanden sein könnten.

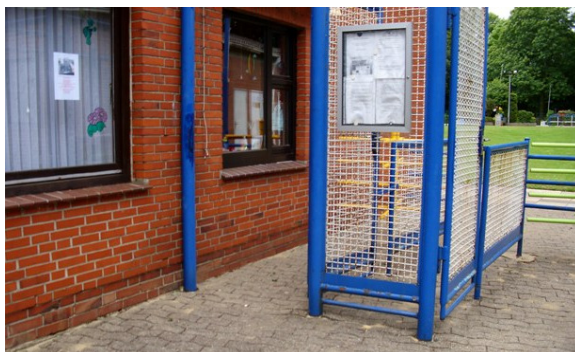
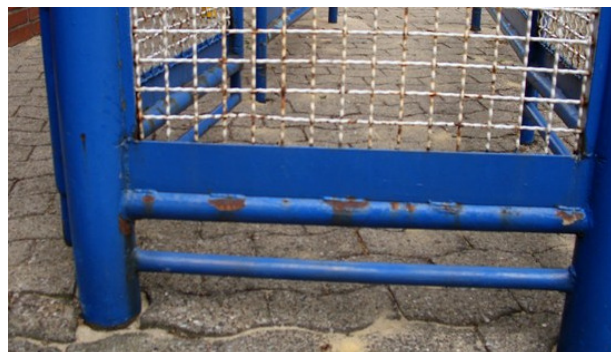
Der Eingangsbereich ist unansehnlich und das Portal mit unzähligen Roststellen gekennzeichnet.

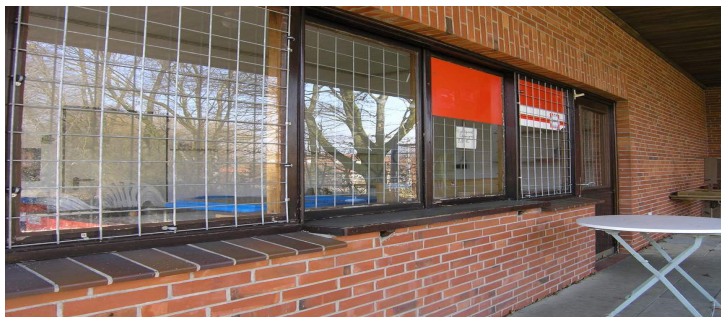
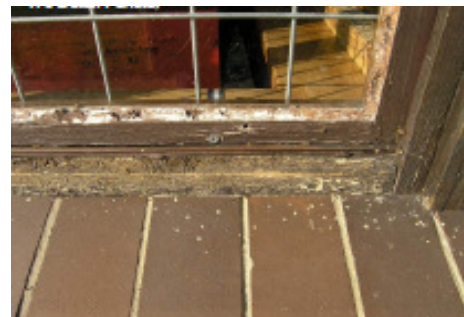
Die Holzfensterelemente im gesamten Gebäude sind in einem baufälligen Zustand und daher zu erneuern.

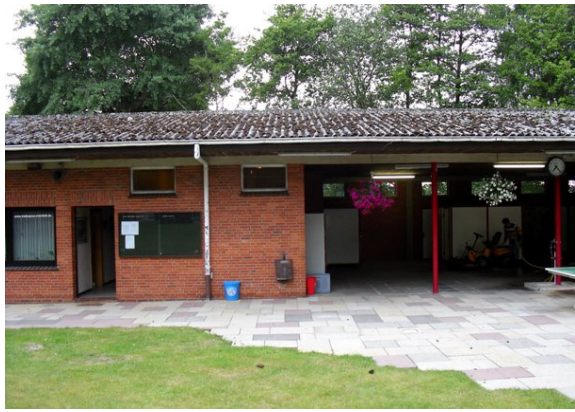
Die Ausstattung der Sammelumkleiden ist überaltert und wirkt wenig ansprechend auf den Badegast.

Baulicher Zustand, Ausstattung und Farbgebung der Sammelumkleiden ergeben kein harmonisches Ganzes.

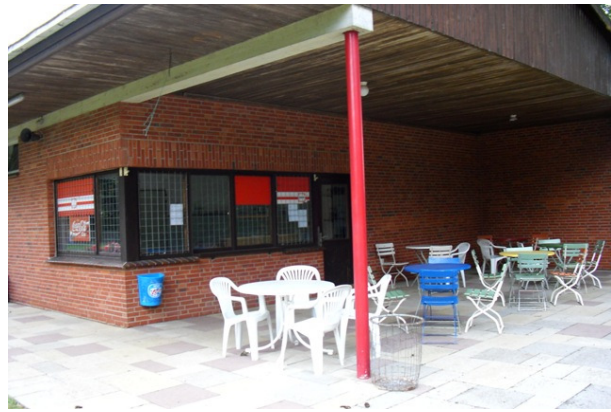
Der Kiosk mit der vorgelagerten Aufenthaltsfläche ist dunkel und nicht einladend. Er hat keinen Außenbezug z.B. in Form einer planerisch eingebundenen Terrasse, von der aus Eltern ihre Kinder beim Spielen im Kleinkindbecken beaufsichtigen oder am Geschehen im Bad teilhaben können.

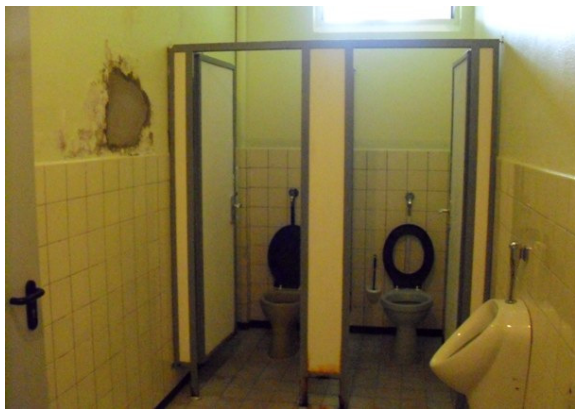
Die vorhandenen Sanitärobjekte sowie die allgemeine Ausstattung der Sanitärbereiche sind ohne Ausnahme abgängig. Sie erfüllen zwar teilweise noch ihren Zweck, sind aber gestalterisch unbefriedigend und hinterlassen durch ihr allgemeines Erscheinungsbild einen unhygienischen Eindruck.

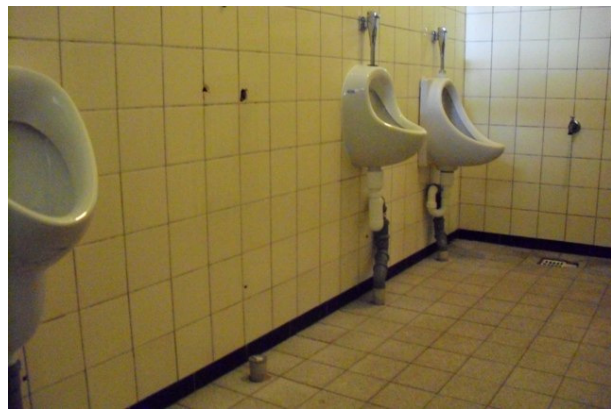
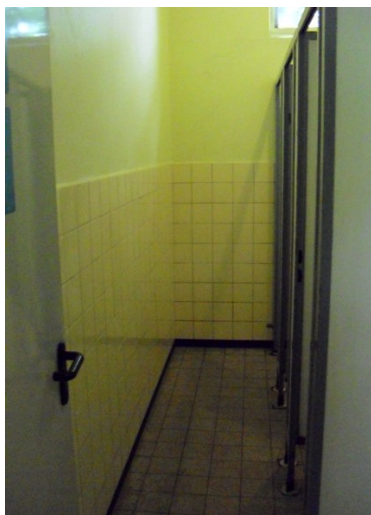
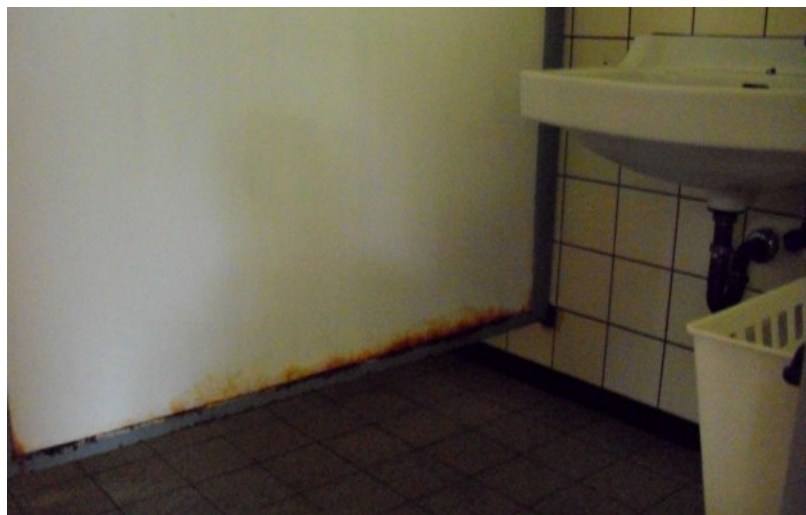
Die Sanitärtrennwände sind durch das Einwirken von Feuchtigkeit stark korrodiert. Die Korrosion der Sanitärtrennwände zieht auch den Fliesenbelag in diesen Bereichen in Mitleidenschaft. Unansehnliche Flecken, vornehmlich an den Stahlfüßen der Trennwände, sind die Folge.

Toiletten, Einzelumkleiden und Schließfächer sind abgängig.

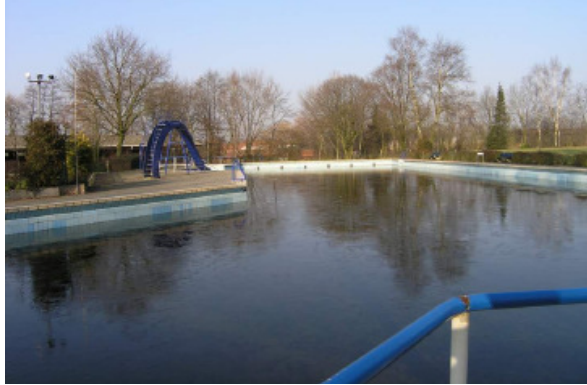
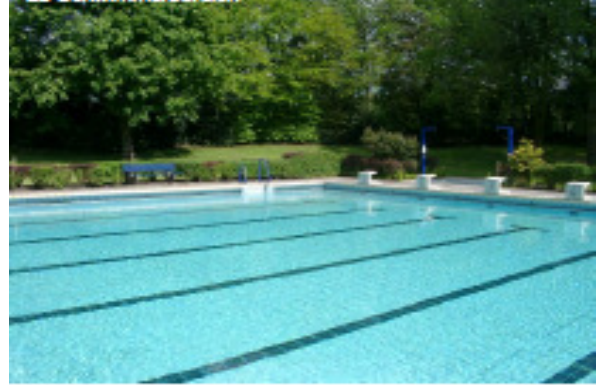
Das auf dem Bild dargestellte Freibad wirkt oberflächlich betrachtet ruhig und ansprechend, zeigt aber bei genauer Betrachtung in der gesamten Anlage deutlich sichtbare Mängel.

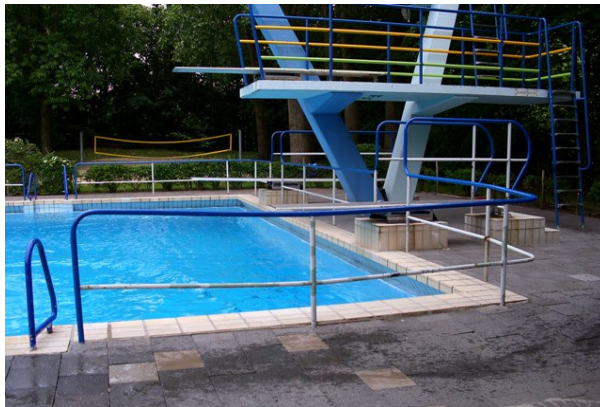
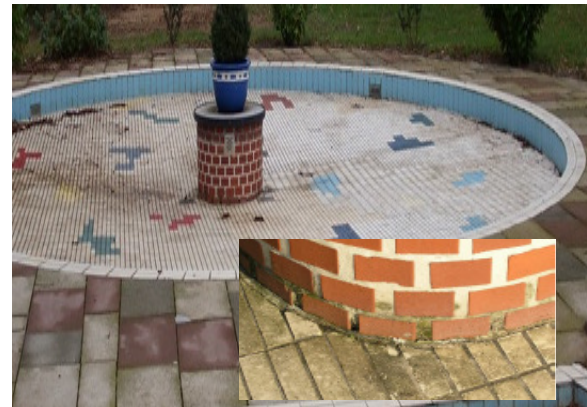
Das Kleinkindbecken ist in einem abstoßenden Zustand. Die Konzeption des Beckens ist veraltet. Der Beckenboden um das Rondell im Zentrum des Planschbeckens ist schadhaft. Im unteren Bereich des Mauerwerkes sind die Fugen teilweise stark durch Auswaschungen angegriffen und porös. Insgesamt ist das Kleinkindbecken stark durch Witterungseinflüsse gekennzeichnet.

Zwischen dem Beckenkopf des Kinderbeckens und der Pflasterung des Beckenumgangs bestehen teilweise Fugen von mehr als 1,0 cm, welche bei den hier spielenden Kleinkindern zu erheblichen Verletzungen führen können.

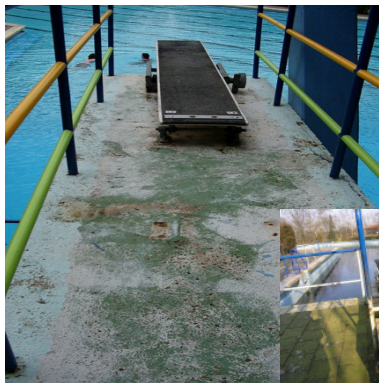
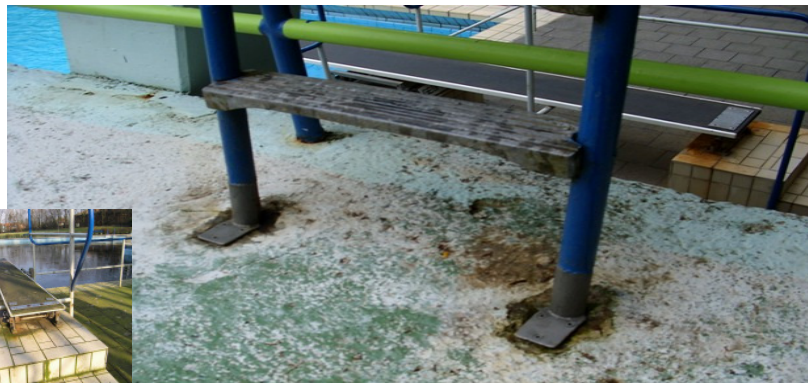
Die Sprungturmanlage wurde für die Saison 2005 mit einem neuen Anstrich versehen. Jedoch besteht auch hier grundsätzlicher Sanierungsbedarf.

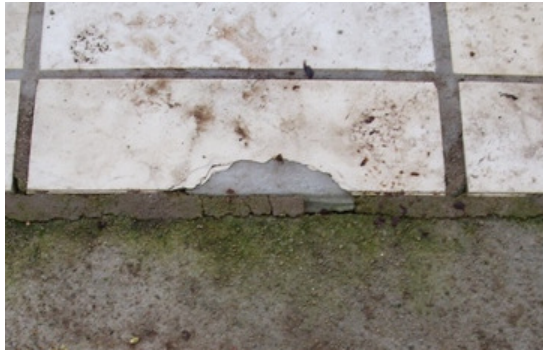
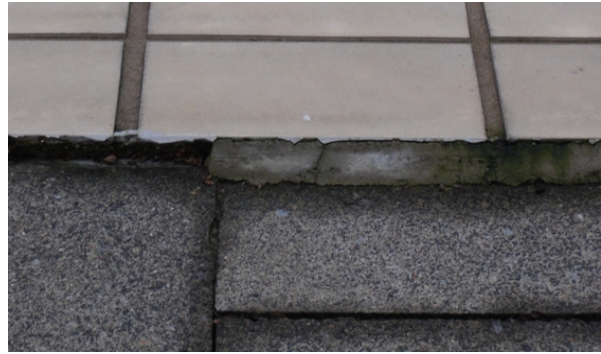
Beckenumgang/ Beckenkopf

Große, klaffende Fugen zwischen Beckenkopffliesen und Pflasterung stellen ein Verletzungsrisiko dar. Der Beckenkopf weist diverse freiliegende Fugen auf. Die Schädigung des Beckenkopfes ist im gesamten Bereich des Beckenumganges zu erkennen.

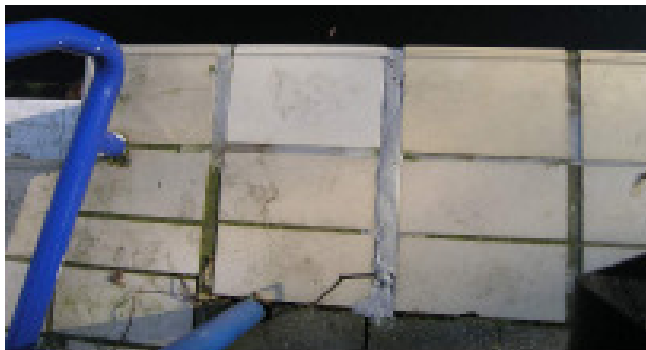
Die klaffenden Fugen wurden auf nebenstehend dokumentierte Weise notdürftig versiegelt.

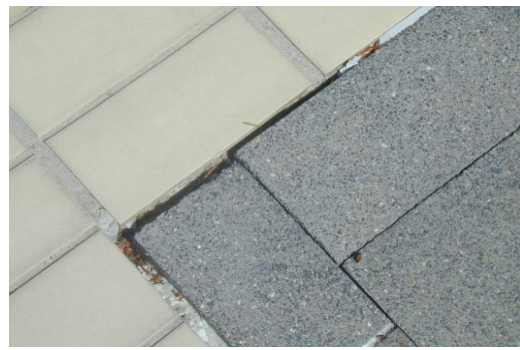
Diese Reparaturen können keine endgültige Lösung für das gesamte Freibadbecken sein.

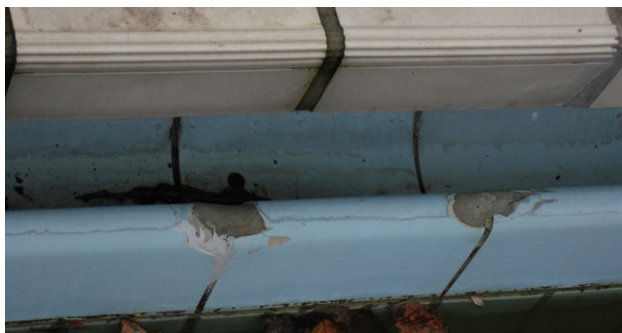
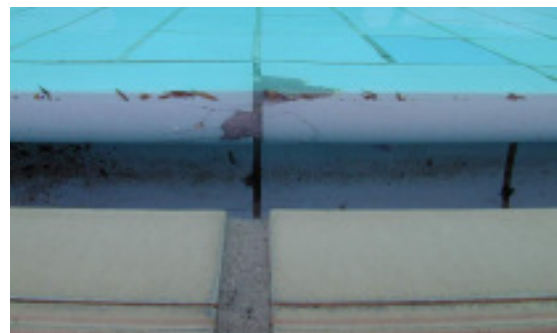
Die Beckenwand inklusive Beckenkopf präsentiert sich als ein Flickenteppich aus den verschiedensten Blau-/Grautönen. Zudem verdeutlicht diese Ansicht, dass die vorgenommenen Reparaturen an den Fugen optisch nicht befriedigend sind.

Die Oberfläche der Fliesen in der Beckenrinne ist partiell zerstört. Zum einen stellen diese scharfkantigen Fugen ein erhöhtes Verletzungsrisiko dar und zum anderen ist eine Schädigung des Betonbeckens bereits erkennbar. Es wurde immer wieder notdürftig repariert und macht daher auch optisch keinen guten Eindruck. Insgesamt befindet sich das Becken in einem sanierungsbedürftigen Zustand.

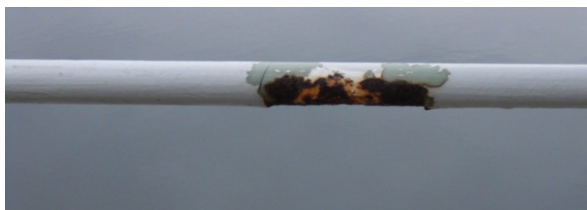
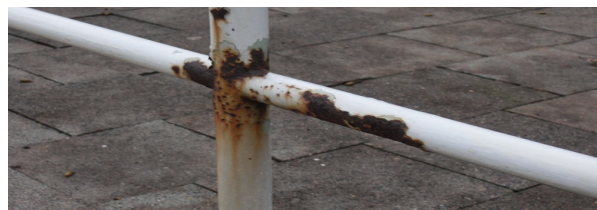
Der Farbanstrich wirkt nur kurzzeitig gegen die Vielzahl der Roststellen. Das Geländer ist abgängig.

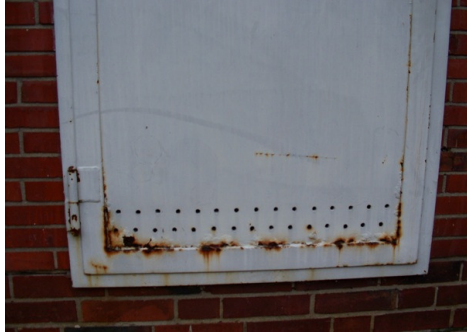
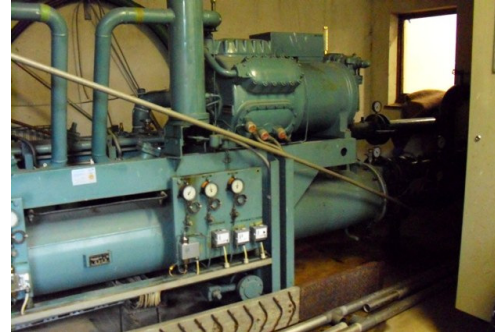
Technikgebäude

Der altersbedingte Verfall der einzelnen Gebäudeteile wie Wand und Decke ist sehr weit fortgeschritten. Die Wände sind gekennzeichnet von mehreren senkrechten Rissen von der Decke bis zum Boden.

Die bauliche Substanz des Technikgebäudes ist sehr stark angegriffen.

Die Wärmepumpe ist technisch überaltert und die erforderliche Kühlflüssigkeit für die Maschine ist nur noch bis 2013 zu erhalten.

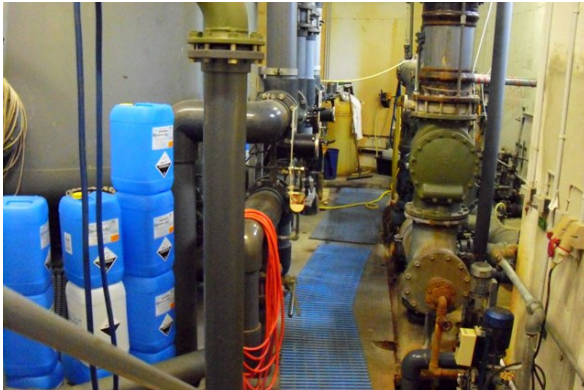
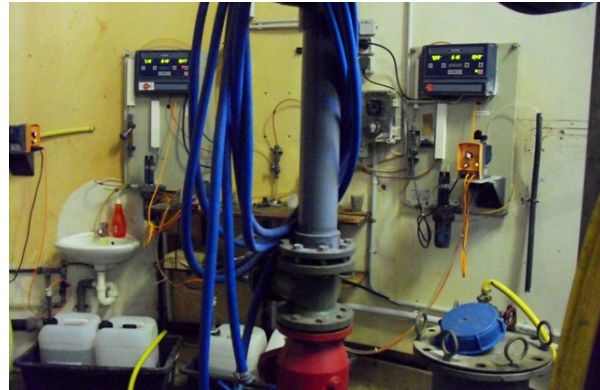
Badewassertechnik

Das Technikgebäude ist im Inneren sehr unübersichtlich und macht einen ungeordneten Eindruck. Die Auflagerkonsolen der Bodenabdeckplatten im Technikgebäude sind sehr stark korrodiert, so dass eine Beeinträchtigung der Tragfähigkeit nicht ausgeschlossen werden kann.

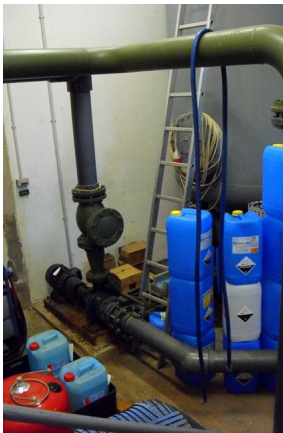
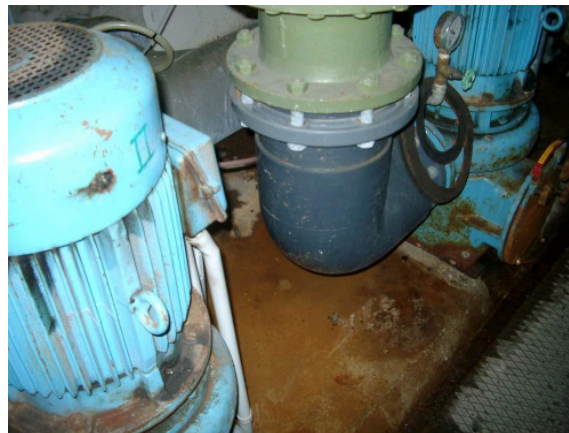
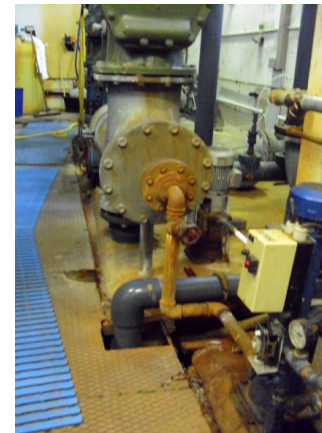
Die Filterbehälter für die Beckenwasseraufbereitung sowie die Verrohrung im Technikgebäude wurden im Jahr 1981 erneuert. Die Umwälzleistung beträgt jedoch lediglich 360 m³/h. Nach DIN 19643 müssten insgesamt 625 m³/h für die vorhandenen Wasserflächen umgewälzt werden. Das gesamte hydraulische System sowie das des separaten Kinderbeckens entspricht nicht den geltenden Richtlinien.
